Nota bomenbeleid
- Basismodule
Gemeente Asten

Samenvatting

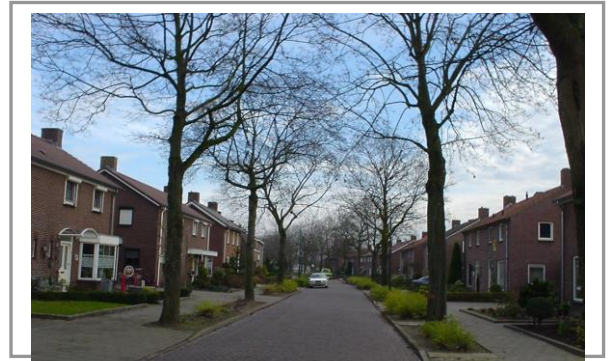
Foto: Kruiskensweg

De vitaliteit van de bomen is gemiddeld genomen, goed te noemen. In de wijken die gebouwd zijn tussen 1970 en 1985, is de vitaliteit matig. Dit is zichtbaar door de gedrongen groei van takken (veel korte leden) en een lengte- en diktegroei die klaarblijkelijk niet in overeenstemming is met de leeftijd van de boom.

Waarschijnlijk is deze groeiachterstand te wijten aan de beperkte ondergrondse groei-ruimte. Dat deze ruimte beperkt is blijkt ook uit de wortels die vlak rond de stam draaien en wortels die verharding opdrukken zoals te zien is in de Kruiskensweg.

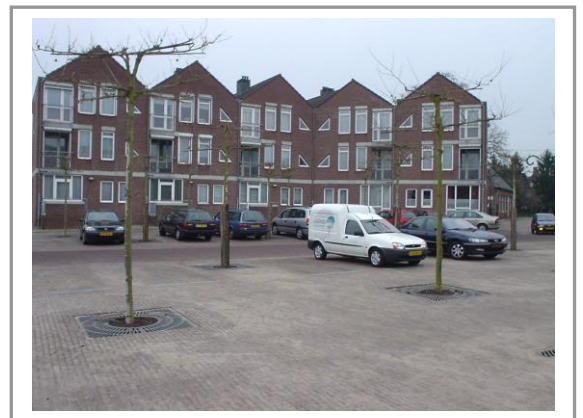
Foto: "Eeuwig Leven" Plein

In de gemeente Asten staan weinig bomen met een cultuurvorm zoals leibomen. Op enkele plaatsen zijn leibomen of andere snoeivormen toegepast om een markante plek te accentueren. Een voorbeeld zijn de dakplatanen op het Eeuwig Levenplein.

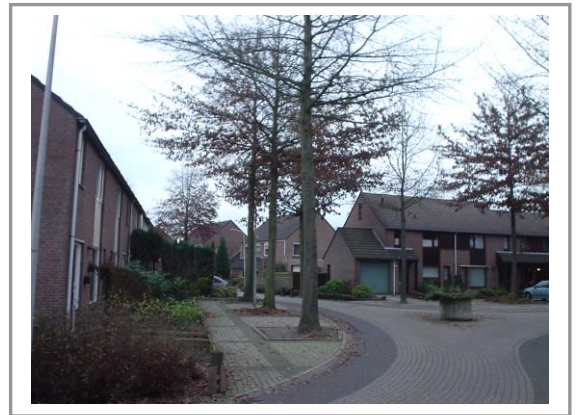
Foto: Eikelaar

Tijdens de quick-scan is naar voren gekomen dat het technisch onderhoud van de bomen in de diverse wijken goed is. Het onderhoud vindt voldoende frequent plaats. In de meeste gevallen is er op een juiste manier gesnoeid. Echter op enkele locaties is het snoeiregime drastisch

te noemen omdat de bomen te breed zijn voor de straatprofiel waar ze in staan. Dit betreffen voornamelijk bomen van de soort *Carpinus betulus* 'Fastigiata' (=haagbeuk), zoals aan de Lienderweg. De bomen zijn volledig uitgegroeid en zijn te breed geworden voor het profiel waarin ze staan. Dit geldt ook voor de moeraseiken (*Quercus palustris*) die veelvuldig zijn aangeplant en dicht op de gevel staan zoals in de wijk Eikelaar. Bij beide punten is dan ook sprake van een boom op een verkeerde standplaats, bovengrondse groeiruimte is beperkt, waardoor drastisch onderhoud noodzakelijk wordt.

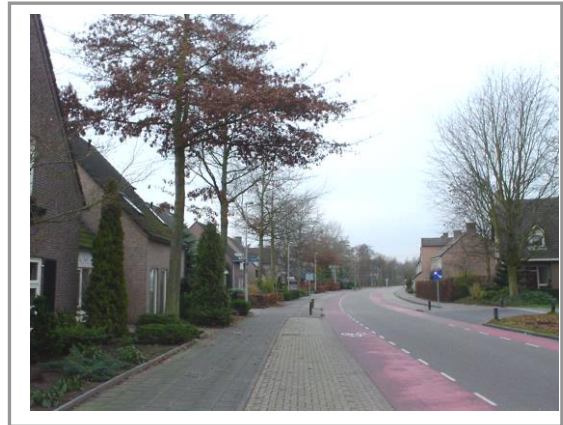
Foto: Beatrixlaan

In de oudste wijken van de gemeente komen de meeste problemen met betrekking tot boven- en ondergrondse ruimte voor. De wijken zijn compact opgezet en er zijn veel bomen aangeplant van een (te) grote orde. Dit levert zowel boven- als ondergronds problemen op. In het centrum van Asten komen daarom nauwelijks nog bomen voor.

In de gemeente is een hoog percentage sterk opgekroonde moeraseden aanwezig. Vaak staan de moeraseden te dicht op de erfgrenzen, waardoor er problemen ontstaan wanneer ze groter worden. Opkronen wordt als "oplossing" gebruikt om de gevolgen van een verkeerde sortimentskeuze te beperken. Een voorbeeld is de zien in de Beatrixlaan. In de nieuwere wijken (bouwjaar vanaf ca. 1990) is meer aandacht besteed aan de ruimteclaim van de bomen. Gekozen is voor een sortiment waarmee de bomen een goede kans krijgen om tot wasdom te komen.
